<b>COMMUNE DE DINEAULT</b> <b>Zonage d'assainissement des Eaux Pluviales</b>		<b>Fiche BR n° 1</b>
	Fiche de contrôle des ouvrages de stockage et traitement des eaux pluviales		<b>nov-19</b>
<b>Identité : Exploitant/Bénéficiaire</b>		COMMUNE DE DINEAULT	
<b>Localisation de l'ouvrage</b>		Rue de Kerdonnard	
<div>

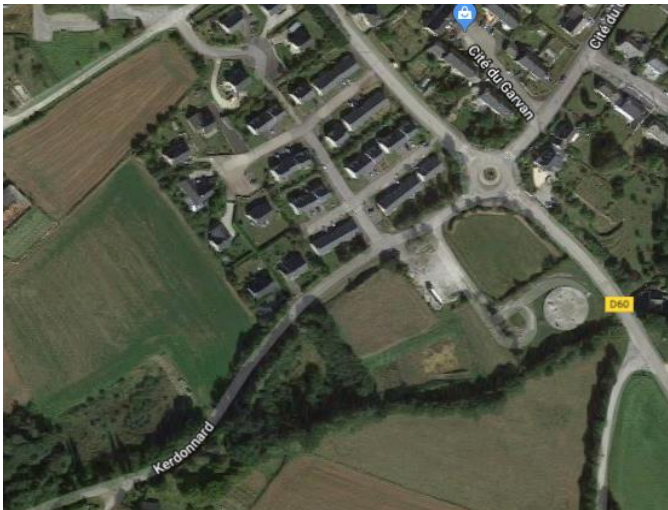
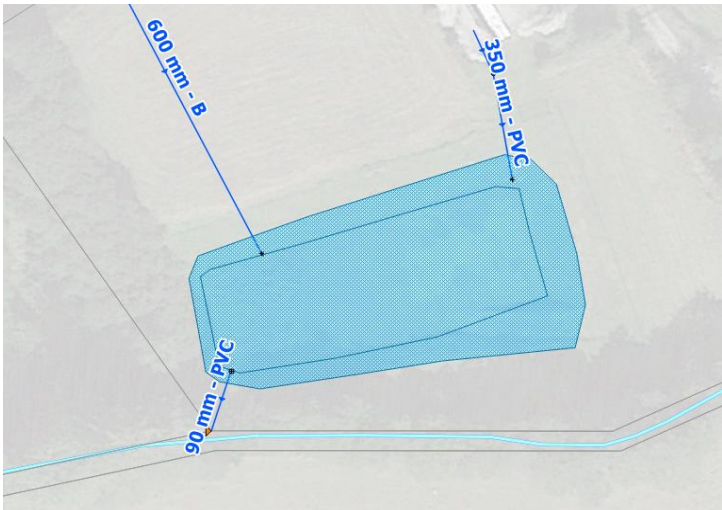
Diamètre orifice de vidange (m) :		0,09	
Débit de fuite moyen (m3/s) :		0,010	
<b>Descriptif équipements</b>			
<b>Points de contrôle</b>	<b>Vu</b>	<b>Caractéristiques</b>	
Canalisation entrée	oui	Canalisation 600mm béton + canalisation 350 PVC	
Système de vidange	oui	Conduite Ø90 mm PVC	
Système de régulation	oui	Régulation assuré par la conduite Ø90 mm PVC	
Vanne de confinement	oui		
Cloison siphonide	non		
Surverse	oui	Assuré par une surverse béton	
Fossé en sortie	non	rejet direct dans le cours d'eau affluent du Garvan	
Point de rejet	non	non visible - trop de végétation	
By-pass	non		
Traitement spécifique	non		
Clôture	oui		
<b>Remarques</b>			
<b>Entretien</b>	Bassin entretenu		satisfaisant
<b>Conception générale</b>	Position diamétralement opposées de l'entrée et de la sortie		satisfaisant
	Compatible avec l'entretien (rampes d'accès)		satisfaisant
	Engazonnement des berges et du fond		satisfaisant
	Intégration paysagère		satisfaisant

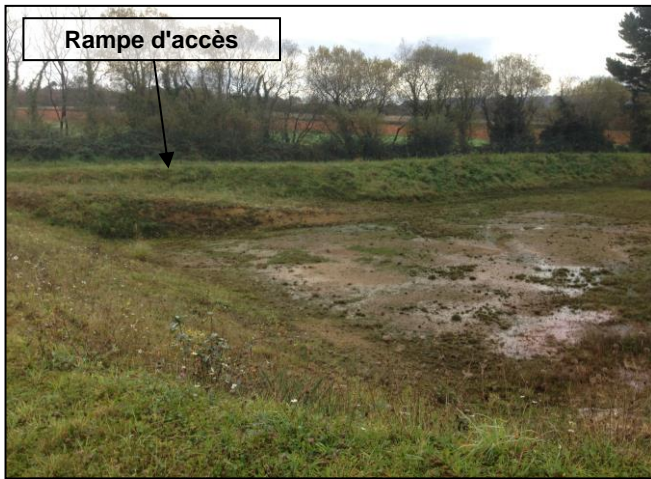
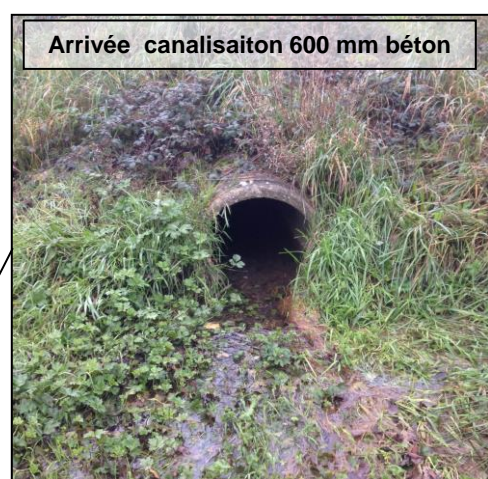
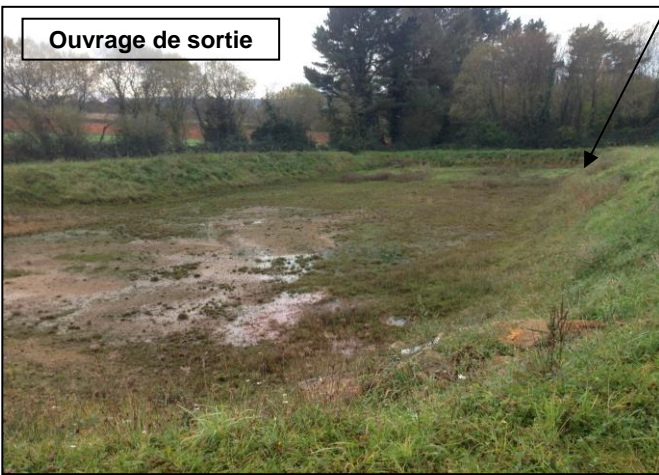
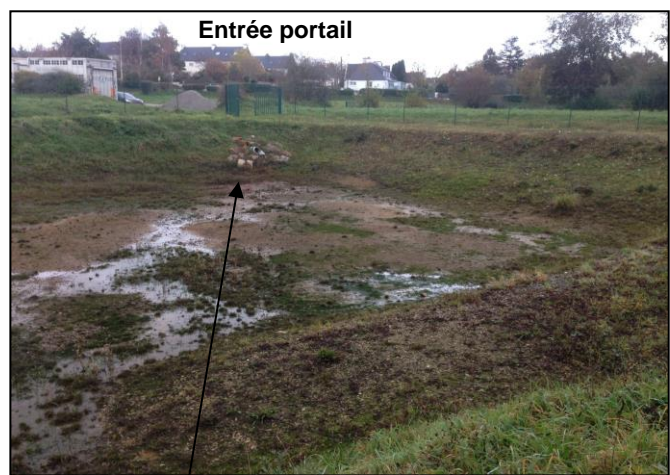
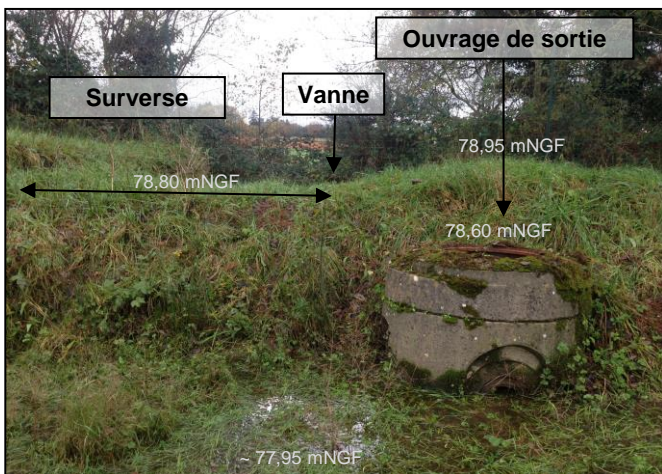
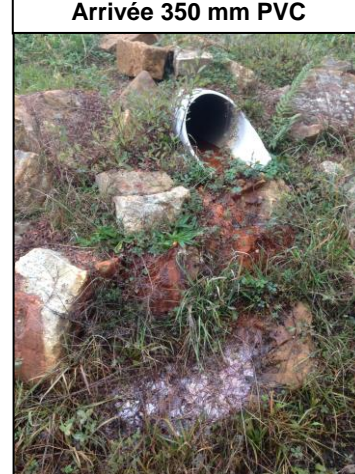
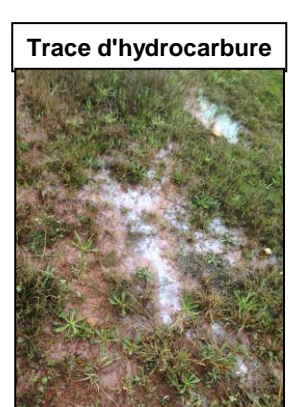
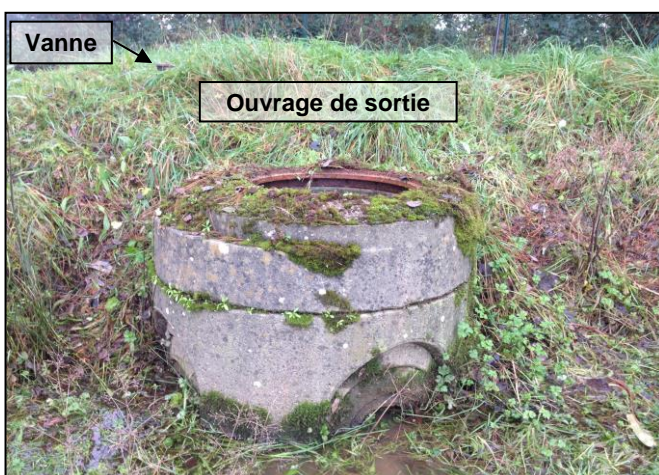
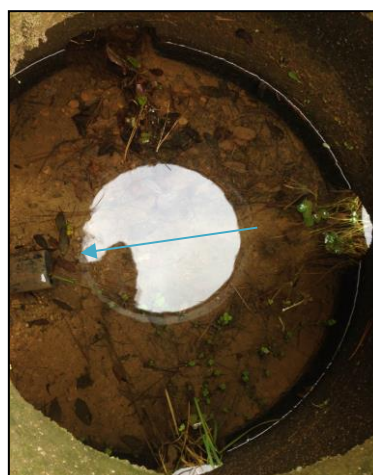
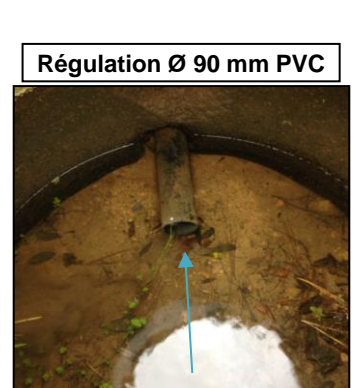
<b>Efficacité hydraulique</b>	Bon fonctionnement		
<b>Equipements</b>	Première surverse via la grille (78,6 mNGF) Deuxième surverse via l'encoche (78,8 mNGF) dans le haut de talus (78,95 mNGF) au niveau du point bas du bassin de rétention Présence d'une vanne		
<b>Efficacité de la décantation</b>	Bon		
EF ETUDES 4 rue de Galilée 44340 BOUGUENAIS Tél : 02-51-70-67-50 Fax : 02-51-70-62-85			1/2
